# COMUNE DI CALVISANO

## RETE ECOLOGICA COMUNALE

### REC 07 Analisi dei Varchi – integrazione

## ANALISI DEI VARCHI

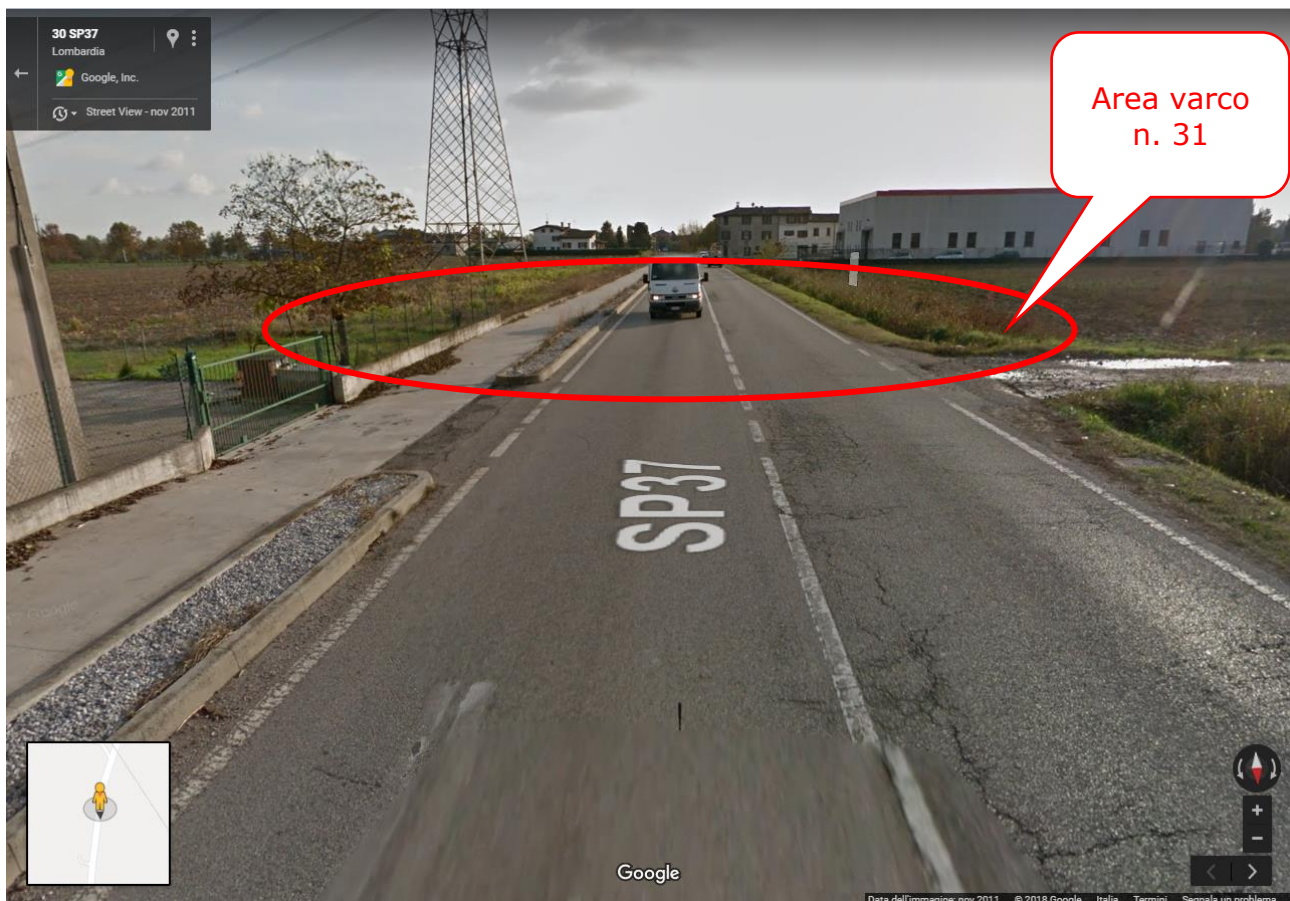
Per garantire la mobilità in direzione est-ovest, risulta molto utile mantenere aperto un varco situato a nord dell'abitato di Calvisano; si propone quindi in nuovo varco (n.1 nella REC).

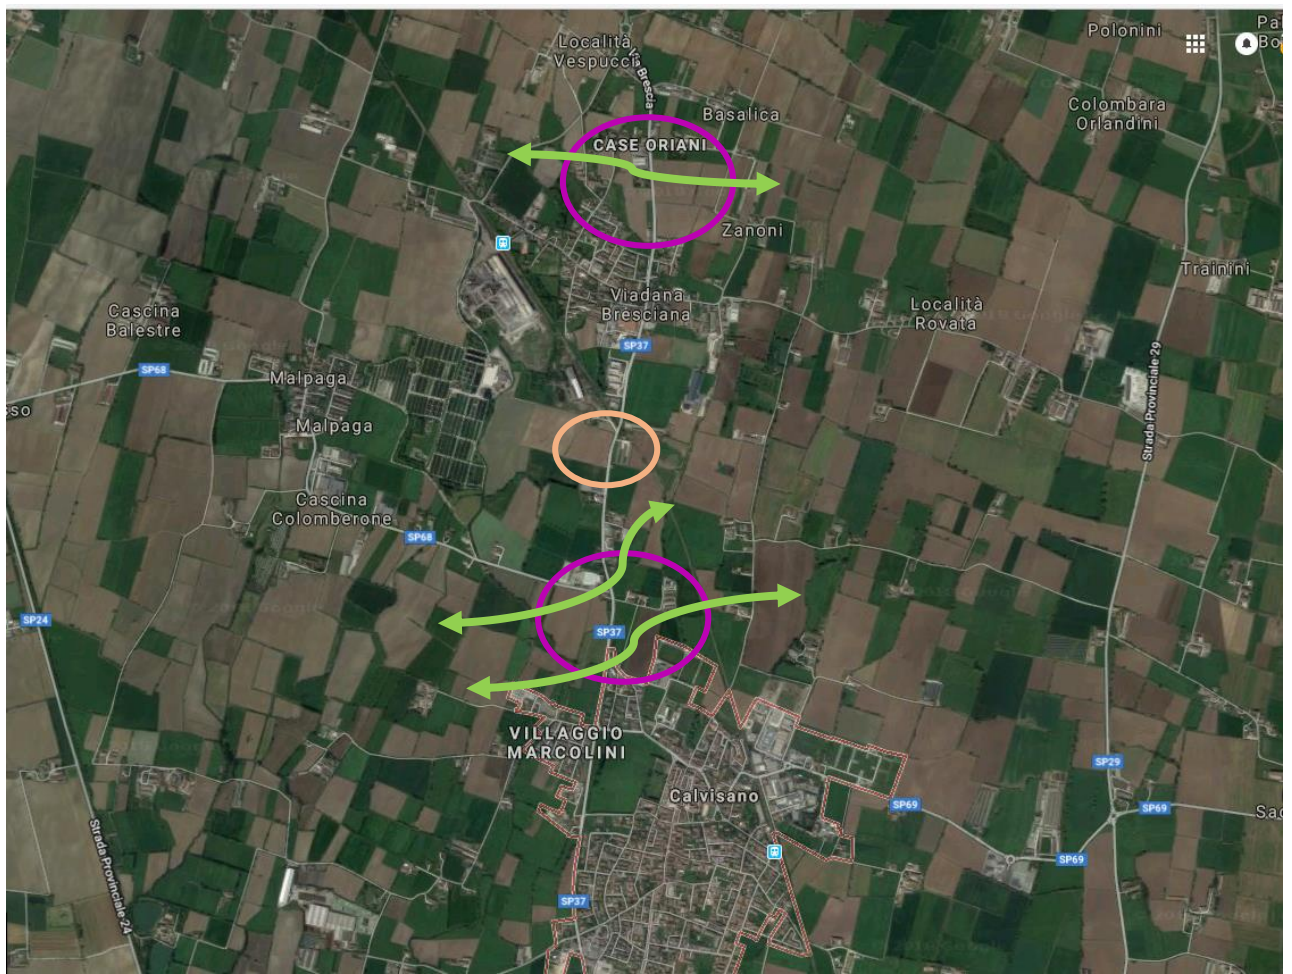
Vengono di seguito riportati su foto aerea le zone interessate dai varchi (n. 30 a sud e il nuovo varco n.1 proposto a nord) e le rispettive linee di permeabilità.

Si evidenzia come la mobilità della fauna sia garantita in modo più efficiente con due varchi a nord e a sud che non mantenendo il varco n. 31 (intermedio tra i due).
